## **Diesel-Fahrverbot in Reutlingen: TÜV erkennt schwerwiegenden Mangel der NO2-Messstation, doch er prüft nur die offiziellen Dokumente.**

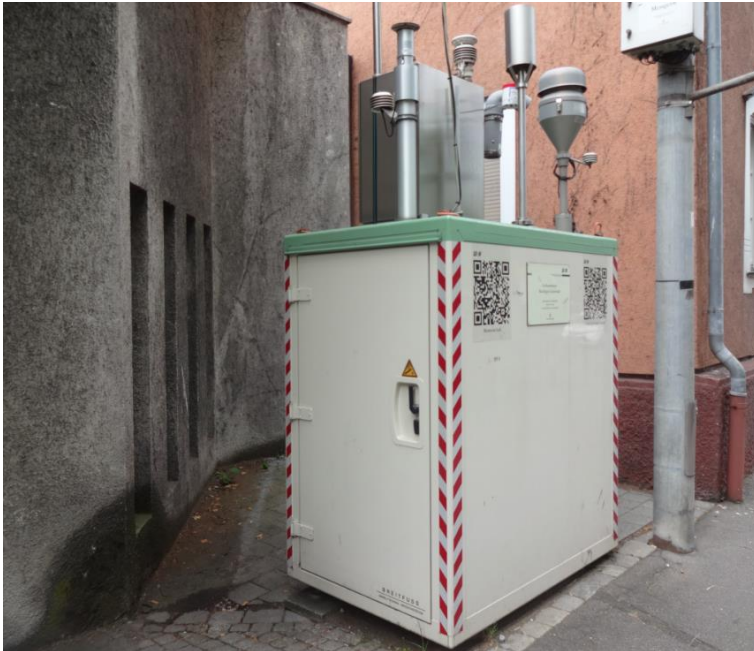
Diese Aussage ist nicht falsch, denn die Ampel erzeugt Stop-and-Go-Verkehr mit erhöhter Abgasbelastung. Hätte der TÜV jedoch eine Ortsbesichtigung durchgeführt, wäre ihm die sofort erkennbare regelwidrige Nischenlage der Messstation aufgefallen. Der Messcontainer steht nämlich in einer Position, die gute **„Durchlüftungsverhältnisse“** (wie sie das TÜV-Gutachten auf Seite 14 fordert) mit Sicherheit verhindert: Er steht dicht neben einem Wohnhaus in einer Nische, direkt vor einer über vier Meter hohen Schallschutzmauer, die bekanntlich nicht gerade den Luftaustausch fördert, siehe Bilder 1 und 2.

Bild 1. Foto der Nischenlage der Messstation Reutlingen Lederstraße-Ost. Bildquelle: Verfasser. Ähnliches Foto auf [https://www.lubw.baden-wuerttemberg.de/documents/10184/705223/DEBW147\\_RT-LSO.pdf](https://www.lubw.baden-wuerttemberg.de/documents/10184/705223/DEBW147_RT-LSO.pdf)

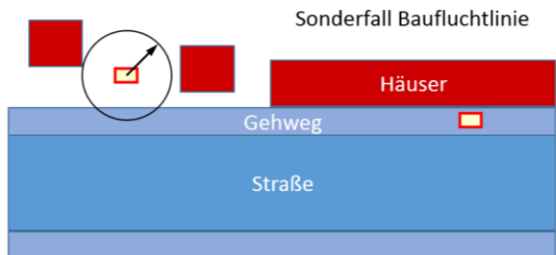
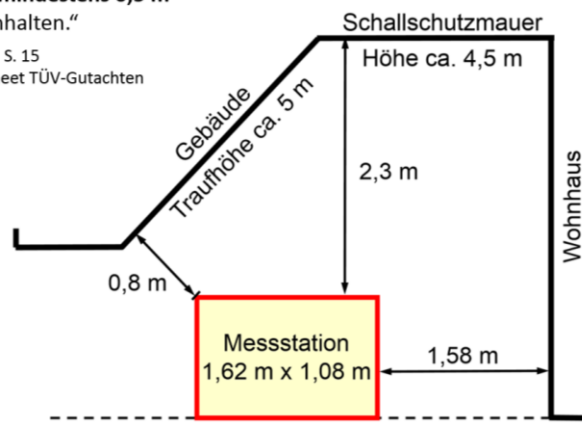
Der TÜV hat bei der Prüfung des Kriteriums „Durchlüftung“ die Nischensituation erkannt und schreibt: „Es fehlen Angaben zu den Entfernungen zu allen umliegenden Gebäuden.“ Doch er schätzte nach eigenen Angaben aus Fotos und Dokumenten ab, „dass der Abstand zu den Gebäuden mehrere Meter beträgt“. Der Leser kann die Schätzfähigkeit der TÜV-Sachbearbeiter selbst überprüfen. Ein Foto der Messstation (Bild 1) ist auf der Webseite des Betreibers für jedermann einsehbar, siehe Bildunterschrift. Die Größe des Messcontainers ist Fachleuten bekannt. Wie mit dieser Kenntnis ein Abstand von 80 cm (siehe Maßskizze in Bild 2) zu „mehreren Metern“ umgedeutet werden kann, bleibt rätselhaft.

„Im Umfeld des Messeinlasses dürfen keine Hindernisse vorhanden sein, die den Luftstrom beeinflussen, das heißt, der Messeinlass soll **einige Meter** von Gebäuden, Balkonen, Bäumen und anderen Hindernissen entfernt sein.“

„Bei Probenahmestellen an der Baufluchtlinie wird geprüft, ob diese einen Abstand von **mindestens 0,5 m** zur Häuserwand einhalten.“

Bild 2: Gesetzliche Vorschriften für die Positionen von Messstationen und deren Nichteinhaltung in Reutlingen.
